# Cracking due to alkali-silica reaction in slab at the Jaguari hydroelectric power plant – a qualitative study

## Estudio cualitativo sobre fisuración debida a la reacción álcali – sílice en el forjado de la represa hidráulica de Jaguari

Jorge Luís Akasaki\*, Camila Sancowich Zoilo\*, Cesar Fabiano Fioriti<sup>1</sup>\*, Adriana Maria Pereira\*, Haroldo de Mayo Bernardes\*, Flávio Moreira Salles\*

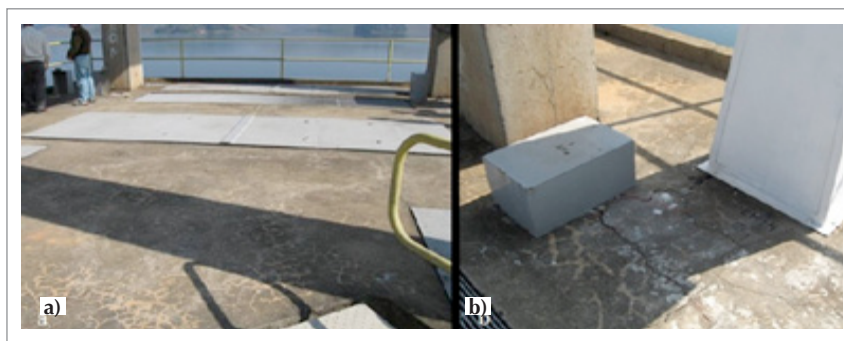
Prácticamente todas las estructuras de concreto de la PH de Jaguari muestran grietas intensas. El objetivo de este trabajo está enfocado en la losa de la entrada de agua, que posee grietas de tipo piel de cocodrilo, que son características de la RAA, y grietas con grandes aberturas. La Figura 2 muestra los signos generales del agrietamiento, así como puntos decolorados en el concreto. La Figura 3 muestra aberturas de grietas de 10 mm, también ubicadas en la losa de la entrada de agua, donde el concreto reforzado está expuesto y muestra una reducción de su grosor, debido al contacto directo con condiciones climáticas adversas. Generalmente el concreto reforzado se agrieta, debido al esfuerzo de tracción provocado por la apertura de las grietas, pero en este caso existe una falta de adhesión entre el concreto y el refuerzo.

*Virtually all of the concrete structures of UHE Jaguari display intense cracking. The object of this work is the slab in the water intake, which has map-type cracks, characteristic of ARR and cracks with larger openings. Figure 2 shows the overall cracking signs and also the discoloration points in the concrete. Figure 3 shows 10 mm crack openings, also located in the slab of the water intake, where the reinforced concrete is exposed and which exhibits reduced thickness due to its direct contact with weather conditions. The reinforced concrete usually ruptures due to the tensile stress induced by the opening of the cracks, but in this case, there was a loss of adhesion between the concrete and reinforcement.*

**Figura 2.** Agrietamiento en la losa de la entrada de agua de la PH de Jaguari  
(a) Agrietamiento aleatorio, (b) Grietas centrales con fisuras aleatorias alrededor

**Figure 2.** Cracking in the slab at the water intake of UHE Jaguari  
(a) Random Cracking; (b) Oriented cracks with random cracks around it

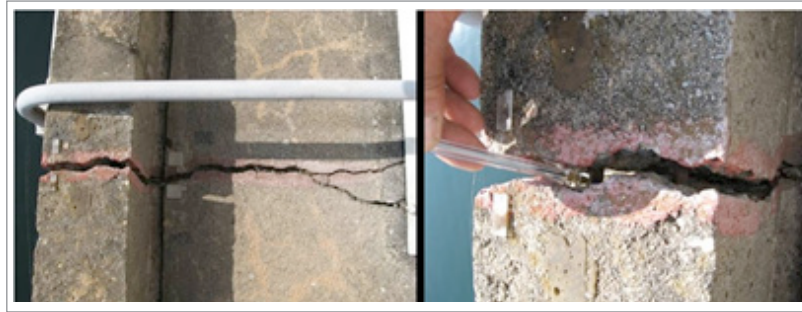
**Figura 3.** Grietas con el refuerzo expuesto  
**Figure 3.** Cracks with exposed reinforcement

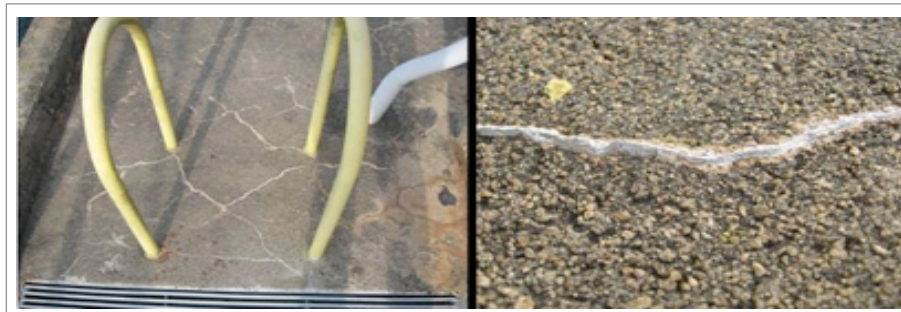
Además del agrietamiento tipo piel de cocodrilo, el concreto exuda un material de color blanco en algunas grietas de la losa, que se cree es producto de la RAA. Este material se encuentra bajo estudio. La Figura 4 muestra presencia de exudación.

Apart from the map-type cracking, the concrete exudes a white colored material from some of the cracks in the slab, believed to be the product of AAR. This material is under study. Figure 4 shows the exudation.

**Figura 4.** Presencia de material blanco en las grietas  
**Figure 4.** Presence of white material in the cracks

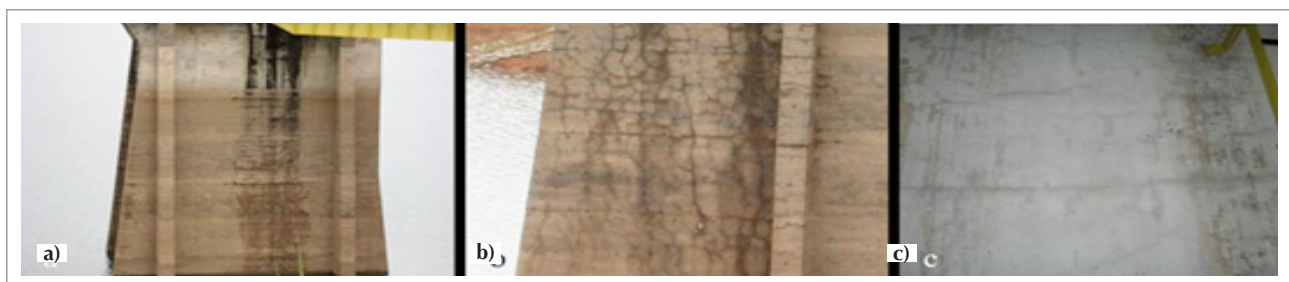
Los muros y muros de contención están completamente agrietados, en la planta de entrada de agua. Todas sus fachadas muestran el mismo tipo de agrietamiento. Como ilustra la Figura 5, incluso las paredes interiores del cuarto del servomotor poseen agrietamiento. Esto demuestra que el agrietamiento, debido a la RAA, traspasa el grosor de las paredes.

There are completely cracked walls and buttresses at the water intake plant. All faces show the same type of cracking. As shown in figure 5, even the internal walls of the servomotor chamber show signs of cracking. This demonstrates that cracking due to AAR occurs throughout the thickness of the walls.

**Figura 5.** Grietas aleatorias en las fachadas interiores y exteriores de los muros y muros de contención, en la entrada de agua. (a) Muro exterior, (b) muro de contención y (c) muro interior

**Figure 5.** Random cracks on internal, external walls and buttresses of the water intake.  
(a) External wall; (b) Buttress; (c) Internal wall

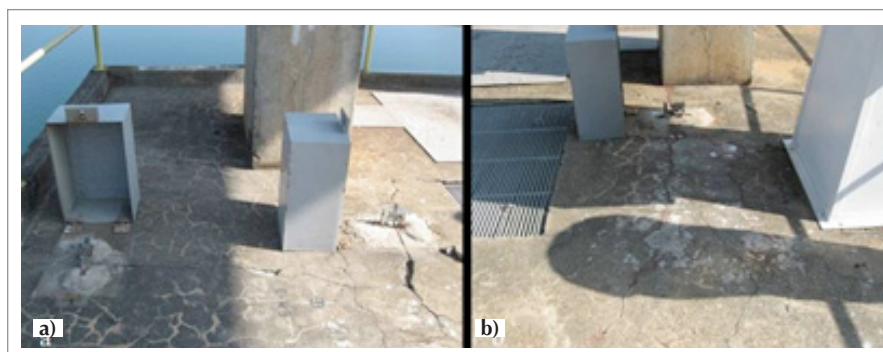
La inspección visual de la losa de la entrada de agua reveló la presencia de grietas, aparentemente simétricas, alrededor de los pilares de la grúa pórtico de carga. Se instalaron sensores tri-ortogonales en las grietas, para monitorear los desplazamientos. Estas grietas pueden haber sido provocadas, directa o indirectamente, por la RAA, que es lo que este estudio pretende verificar empleando un modelo matemático tridimensional de la estructura. La Figura 6 muestra la ubicación de estas grietas y las imágenes de los sensores tri-ortogonales instalados en la losa.

**Figura 6.** Sensores tri-ortogonales ( $TM$ ) instalados en las grietas centrales, en la losa de la entrada de agua. (a)  $TM - 2$  and  $TM - 3$ ; (b)  $TM - 1$   
**Figure 6.** Tri-orthogonal meters ( $TM$ ) installed in oriented cracks, in the slab of the water intake. (a)  $TM - 2$  and  $TM - 3$ ; (b)  $TM - 1$

Visual inspection of the slab at the water intake revealed the existence of apparently symmetrical cracks around the pillars of the loading gantry. Tri-orthogonal meters were installed on the cracks to monitor the displacements. These cracks may have been caused directly or indirectly by ARR, which is what this study intends to verify, using a three-dimensional mathematical modeling of the structure. Figure 6 shows the location of these cracks and images of the tri-orthogonal meters installed in the slab.

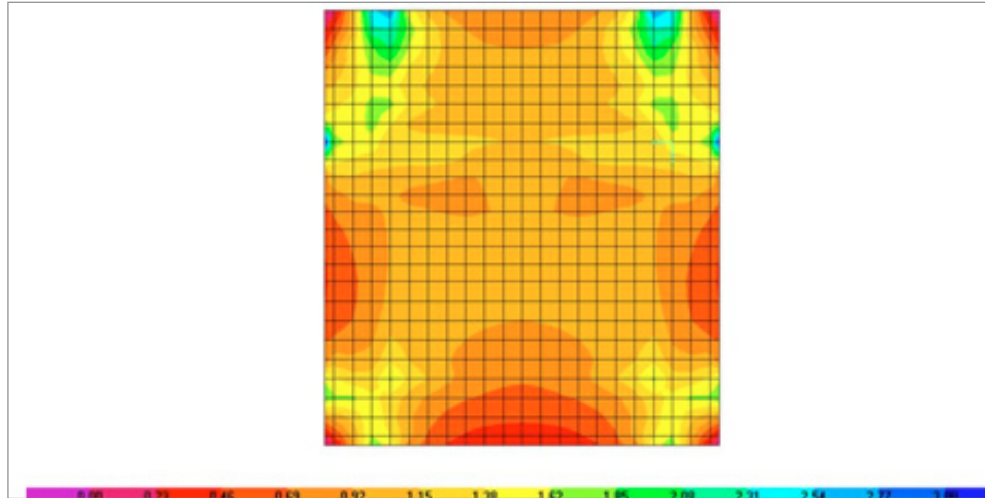
La Figura 12 muestra los resultados obtenidos, en términos de máximo esfuerzo sobre la losa de la entrada de agua, con su respectiva gama de colores. Como se puede observar, las regiones de la losa sujetas a máximo esfuerzo, corresponden a las áreas adyacentes a los pilares P1 y P3, en las secciones contra-corriente, donde las grietas están más abiertas.

Figure 12 shows the results obtained in terms of maximum stress in the slab of the water intake, with the respective color palette. As can be seen, the regions of the slab subject to the maximum stresses correspond to the regions adjacent to the pillars P1 and P3, in the upstream sections where the cracks are more open.

**Figura 12.** Esfuerzos absolutos máximos en las losas ( $10^3$  kN/m<sup>2</sup>)  
**Figure 12.** Absolute maximum stresses in the slabs ( $10^3$  kN/m<sup>2</sup>)

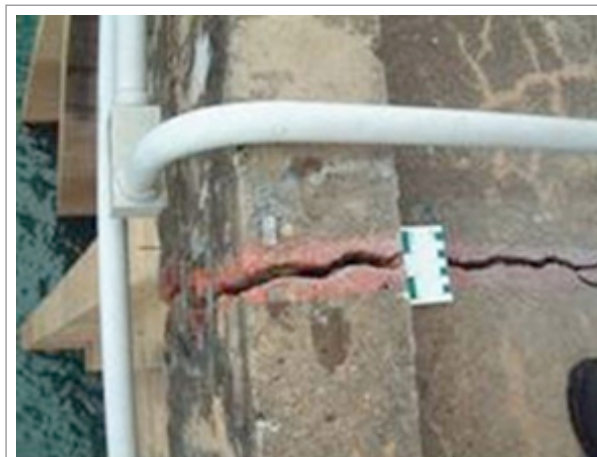
Según la Figura 13, la región que presenta el mayor agrietamiento es la que está alineada con el muro de contención, ubicada en el área inferior. Este resultado muestra que, probablemente, la apertura pronunciada de las grietas en las esquinas de la losa, se debe a la expansión de los muros de la torre y de los muros de contención. Sin embargo el agrietamiento de la losa, debido a expansión, ocurre de forma algo discreta en la forma tradicional, con la distribución aleatoria de tipo mapa, sin presentar una dirección preferente y con presencia de material de exudación.

According to Figure 13, the region with the most intense cracking is aligned with the buttresses, located in the lower region. This result shows that, possibly, the most pronounced opening of the cracks in the corners of the slab is due to the expansion of the walls of the tower and buttresses. However, the cracking of the slab due to expansion occurs somewhat more discretely, in the traditional way, with random map-type distribution, without a preferential direction, and with the presence of exudative material.

**Figura 13.** Agrietamiento de la losa, con refuerzo expuesto; mostrando el muro de contención al fondo  
**Figure 13.** Cracking in the slab with exposed reinforcement, with buttress in the background
