# Cracking due to alkali-silica reaction in slab at the Jaguari hydroelectric power plant – a qualitative study

## Estudio cualitativo sobre fisuración debida a la reacción álcali – sílice en el forjado de la represa hidráulica de Jaguari

Jorge Luís Akasaki\*, Camila Sancowich Zoilo\*, Cesar Fabiano Fioriti<sup>1</sup>\*, Adriana Maria Pereira\*, Haroldo de Mayo Bernardes\*, Flávio Moreira Salles\*

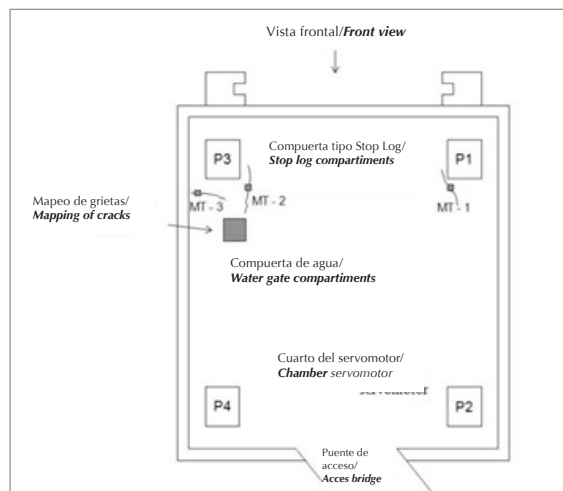
**Figura 7.** Vista superior del esquema de la losa, en la entrada de agua de la PH de Jaguari  
**Figure 7.** Top view sketch of the slab at the UHE Jaguari water intake

Visual inspection of the slab at the water intake revealed the existence of apparently symmetrical cracks around the pillars of the loading gantry. Tri-orthogonal meters were installed on the cracks to monitor the displacements. These cracks may have been caused directly or indirectly by ARR, which is what this study intends to verify, using a three-dimensional mathematical modeling of the structure. Figure 6 shows the location of these cracks and images of the tri-orthogonal meters installed in the slab.

Mapping was performed in order to catalog the cracks in some places of the slab in the water intake of UHE Jaguari, this consisted in affixing a plastic film to a previously determined location, an area of about  $1m^2$ , where the cracks located under the plastic were drawn on the concrete using a colored pen. In due time, the plastic will again be affixed in the same location, and using a different color pen, the changes that occurred in that specific area will be drawn from the first map, therefore the appearance of new cracks and the increase of the existing ones can be monitored. Figure 7 shows the place where this mapping was performed along the slab, and the location of the cracks around the pillars, which shows the sketch of the water intake plant. Figure 8 illustrates the mapping performed.
